ANNO 2013

"RIPRISTINO E VERIFICA COLLETTORE IN ZONA EX-STAZIONE"

“TRACCIAMENTO E VERIFICA COLLETTORE VIA PUCCINI”

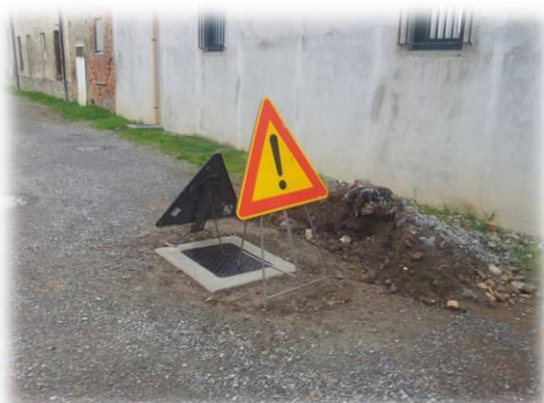
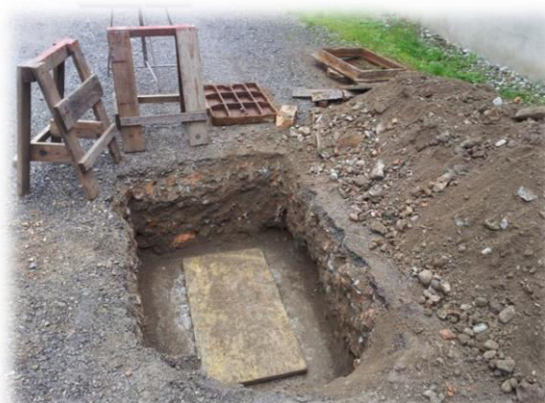
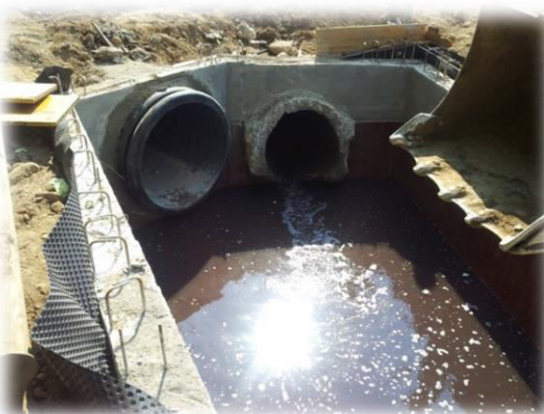
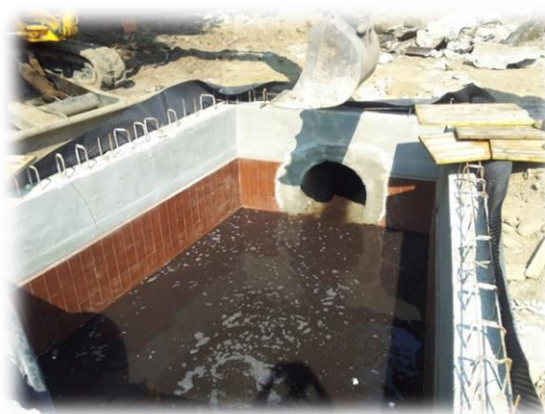
Foto dei lavori

Localizzazione: via XVII Maggio	Comune: Olgiate Comasco
Descrizione: In Comune di Olgiate Comasco, a seguito dei lavori intrapresi dall'amministrazione comunale diretti alla posa di un nuovo tratto di rete fognaria a servizio dell'area di via XVII Maggio, Alto Lura S.r.l. ha attivato una campagna di studio del tratto di collettore che si estende nella piana delle "Fornaci". Mediante impiego di personale interno sono stati coordinati i lavori d'innesto al collettore di una nuova tubazione comunale e, con l'occasione, sono state realizzate una serie di opere di ripristino di tutte le camerette d'ispezione sulla tratta in questione.	
Costo complessivo intervento: € 10.000,00	€ 10.000,00 Alto Lura S.r.l.

L'obiettivo primario dell'intervento è stato la risoluzione delle problematiche di allagamento verificatesi, negli anni passati, in corrispondenza delle abitazioni collocate nella parte bassa di via XVII Maggio. L'intervento di mappatura e verifica del collettore è invece risultato funzionale alla programmazione dei lavori di potenziamento del collettore consortile nel tratto posto lungo via Valletta, già oggetto di progettazioni e studi negli anni passati.

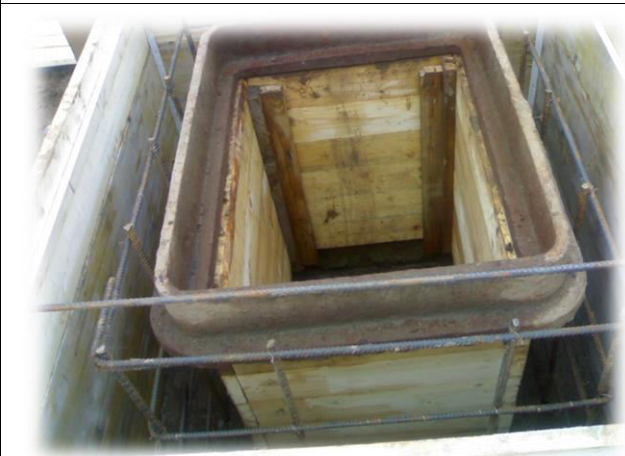
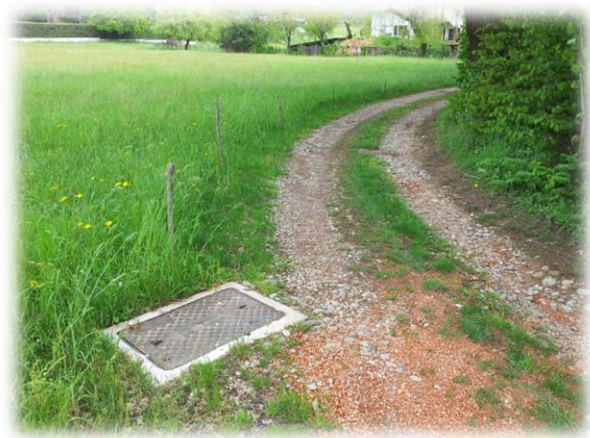
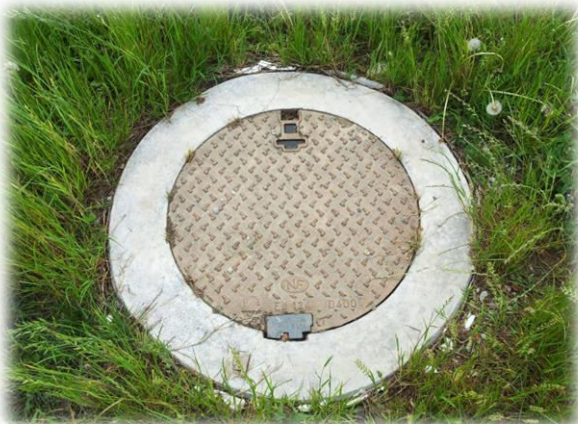
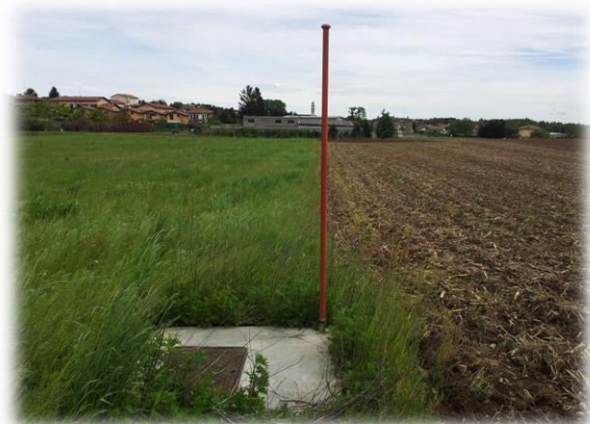
Foto dei lavori

In Comune di Solbiate, si è proceduto alla verifica dell'integrità strutturale della parte terminale del collettore consortile dipartente dallo scolmatore posto nella parte bassa di via Puccini. L'intervento ha previsto una serie di operazioni di pulizia, spurgo e videoispezione della rete fognaria nonché la messa in sicurezza delle camerette poste nelle aree agricole al confine con il Comune di Beregazzo con Figliaro.

L'intervento di risanamento delle camerette è da inserirsi nei lavori di manutenzione straordinaria della rete fognaria finalizzati a garantire la piena ispezionabilità della rete stessa e consentire il passaggio in totale sicurezza dei mezzi agricoli nelle zone oggetto d'intervento.
